# 타이어 실금의 유형과 대처법

자동차 부품 가운데 타이어는 차량의 안전, 탑승자의 생명과 직결되기 때문에 어떤 것보다 세심하게 관심을 기울여야 한다. 타이어 점검 요소에는 적정 공기압, 마모도 등이 있는데 그중 육안으로 가장 확인하기 쉬운 부분은 ‘타이어 갈라짐’이다. 만약 타이어 점검 도중 실금을 발견했다면 취해야 할 조치를 ‘급호타이어’ (blog.kumhotire.co.kr)가 설명했다.

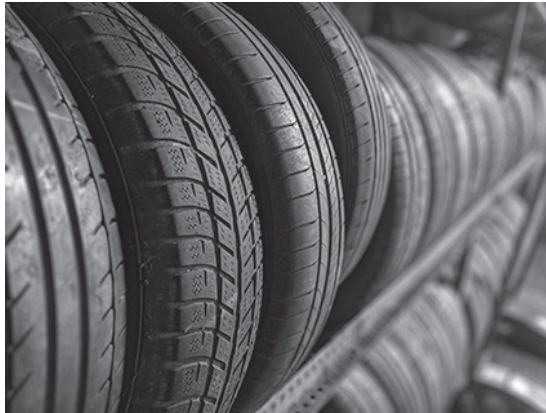
## 타이어 실금의 원인

타이어에 실금이 생기거나 갈라지는 원인은 아주 다양하다. 타이어가 오래됐거나, 오염 물질이 많이 묻어있는 타이어를 세척하지 않고 방치했거나, 직사광선이 닿는 장소에 자동차를 장시간 노출시켰을 경우 타이어에 균열이 생길 가능성이 높다. 이뿐만 아니라 필요 이상으로 세차를 자주 하거나, 화학성분이 강한 세정제 및 타이어 왁스를 과도하게 사용했을 때도 실금이 생길 수 있다.

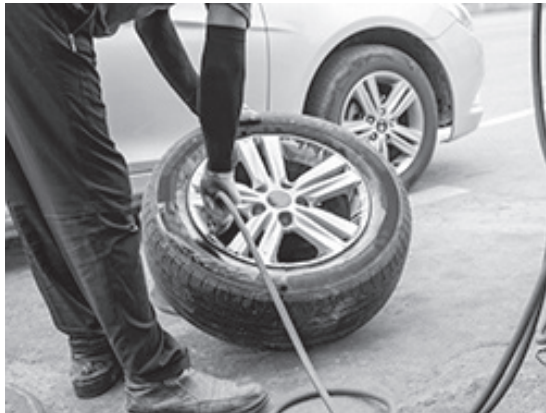
## 휠 립 부근 실금

타이어 휠 립 부근에서 발생한 실금이나 잔주름은 오래된 타이어에서 흔하게 발견된다. 오래된 타이어가 아니더라도 휠 세척제를 너무 과도하게 사용했을 경우에도 이 부분에 갈라짐이 생길 수 있다.

휠 립 부근 실금은 주행에 치명적인 영향을 주지는 않지만, 타이어의 성능이 떨어졌다는 표시로 볼 수 있다. 휠 립 부근에 균열이 간 타이어를 장착한 채로 과속방지턱을 지나거나 급커브를 하면 자동차의 흔들림이 예전보다 심해졌음을 느낄 수 있다. 휠 립 부근에 실금이 생긴 타이어는 당장 교환할 필요는 없지만, 조만간 교체를 염두에 두는 게 좋다.

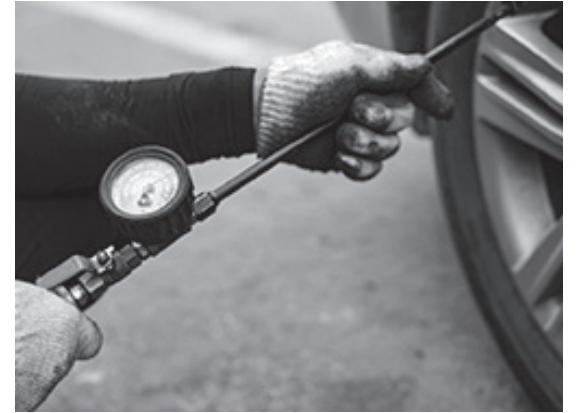
## 타이어 바닥 균열

타이어 바닥 부분에 크랙이 발생했다면 타이어 공기압이 낮아졌을 가능성이 있다. 따라서 타이어 바닥에 균열이 생겼다면 타이어 본연의 기능이 제대로 발휘될 수 없으므로 공기압을 점검하는 것이 좋다.

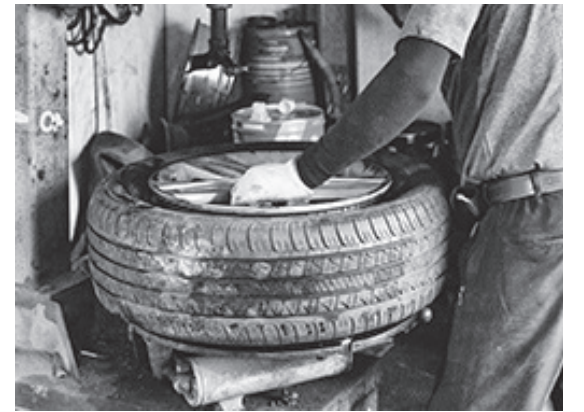
## 사이드 월 갈라짐

사이드 월 부분에 갈라짐이 생겼다면 최대한 빨리 타이어를 교체해주어야 한다. 타이어의 사이드 월은 주행을 하는 동안 차량의 무게에 의해 동그랗게 구부러졌다가 직선으로 펴지는 과정을 무수히 반복하는 부분이다. 사이드 월은 자동차의 승차감을 향상시키고, 타이어의 그립력을 유지시키는 기능을 하는데 이러한 사이드 월에 갈라짐이 생겼다면 타이어 펄크나 파열로 이어질 수 있다.
