# 점화플러그의 역할과 교체 시 주의할 점!

# 운전 중 불청객 ‘스톤칩’ 피해 줄이려면

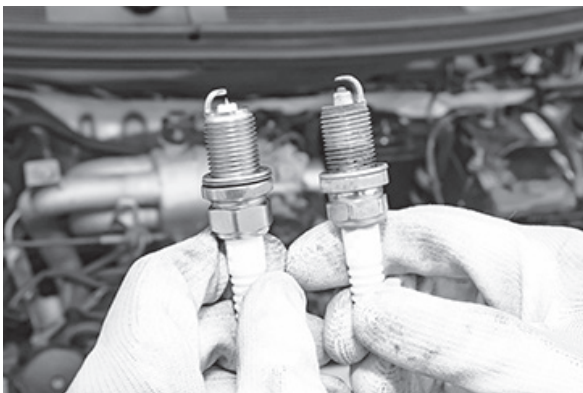
점화플러그의 경우 전극 표면에 재와 같은 착화 물질들이 쌓여 불꽃을 약하게 하거나 실화를 유발하기도 한다. 그래서 고온에서도 성능을 발휘할 수 있는 백금이나 이리듐을 사용한다. 이런 점화플러그는 니켈 합금 등으로 만들어진 일반 점화플러그보다 내구성이 뛰어나다. 최근에는 백금 점화 플러그를 기본으로 장착한 차량들도 출시되고 있다.

점화 플러그의 교체 시기는 종류에 따라 다르다. 니켈 합금 등으로 만들어진 일반 점화 플러그의 경우 3만 km 주행 시 교체한다. 백금 점화 플러그는 8만km, 이리듐 점화 플러그는 16만km마다 교체한다. 이리듐의 경우 녹는점이 2,400℃ 이상으로, 파손되는 경우가 거의
