# 힘은 높이고 연비는 낮추고 ... 점화플러그 점검하세요!

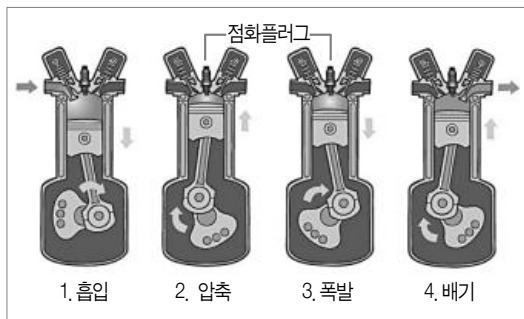
우리가 자동차에서 흔히 접하는 엔진은 대부분 4행정 방식의 엔진이다. '흡입 - 압축 - 폭발 - 배기' 라는 4단계 과정을 반복하며 작동하는데, 이 중에서 엔진의 힘을 발생시키는 과정이 실린더 내의 혼합기에 불꽃을 일으키는 '폭발' 단계이다. 그리고 폭발을 일으키기 위해 불꽃을 만들어내는 기능을 담당하는 부품이 바로 점화 계통 부품들로 보통 점화 플러그, 점화 코일등이 그것이다.

▲ 4행정 엔진의 4단계 작동 과정. 그래픽=shutterstock

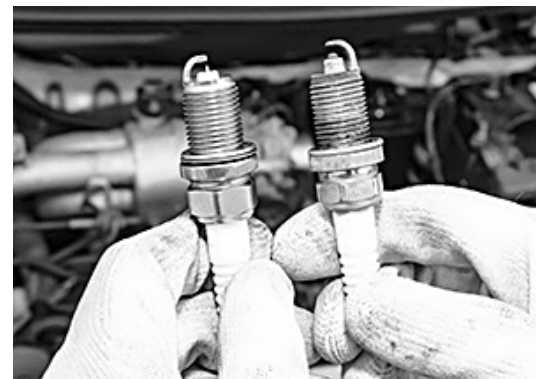
교체 시기가 된 점화플러그를 꺼내 신제품과 비교해 보면 큰 차이를 느낄 수 있다. 엔진 실린더 내부는 엄청난 고온과 폭발이 발생하기 때문에 이를 견디는 점화플러그는 오래될수록 손상될 수밖에 없다. 그래서 오래된 점화플러그일수록 전극 부분이 시커멓게 변하고 불꽃을 발생시키는 중심전극 끝부분이 마모돼 접지전극 끝부분과의 간극이 점점 넓어지게 된다. 이 간극이 넓어질수록 불꽃이 잘 일어나지 않게 돼 실린더 내에서의 폭발에 이상이 생기게 된다.

▲ 신제품 점화플러그(왼쪽)와 손상된 점화플러그. 사진=shutterstock

점화플러그는 엔진의 상태를 확인하는 척도가 되기도 한다. 양호한 상태의 점화 플러그라면 전극이 회백색, 황갈색을 띤다. 하지만 전극, 점화 플러그 몸체 등에 검은색 그을음이 부착된 상태라면 카본에

의한 오염을 의심해봐야 하는데, 일반적으로 혼합비 불량, 에어 클리너 막힘, 낮은 열가의 플러그를 장착했을 경우 등이 해당된다. 또한 전극 부위에 끈적한 오일이 묻어 있다면 엔진 오일이 너무 많거나 피스톤 링, 실린더 등의 마모가 심해 엔진 오일이 연소실로 과도하게 유입되는 경우이다.

전극이 부분적으로 녹거나 파손되는 경우도 있다. 이 경우 연소실의 과열, 밸브 및 배전기 등의 불량, 옥탄가 낮은 연료를 사용하는 경우, 기준보다 높은 열가의 플러그 사용 등 여러 원인이 있을 수 있다.
