힘은 높이고 연비는 낮추고... 점화플러그 점검하세요!

■ 엔진의 힘을 만들어내는 점화플러그

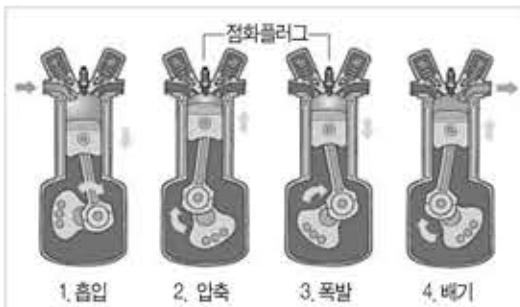
▲ 4행정 엔진의 4단계 작동 과정. 그림=shutterstock

우리가 자동차에서 흔히 접하는 엔진은 대부분 4행정 방식의 엔진이다. '흡입 - 압축 - 폭발 - 배기'라는 4단계 과정을 반복하며 작동하는데, 이 중에서 엔진의 힘을 발생시키는 과정이 실린더 내의 혼합기에 불꽃을 일으키는 '폭발' 단계이다. 그리고 폭발을 일으키기 위해 불꽃을 만들어내는 기능을 담당하는 부품이 바로 점화 계통 부품들로 보통 점화 플러그, 점화 코일 등이 그것이다.

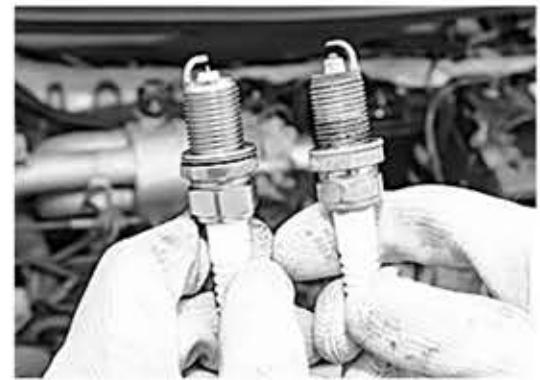
▲ 신제품 점화플러그(왼쪽)와 손상된 점화플러그, 사진=shutterstock

교체 시기가 된 점화플러그를 꺼내 신제품과 비교해 보면 큰 차이를 느낄 수 있다. 엔진 실린더 내부는 엄청난 고온과 폭발이 발생하기 때문에 이를 견디는 점화플러그는 오래될수록 손상될 수밖에 없다. 그래서 오래된 점화플러그일수록 전극 부분이 시커멓게 변하고 불꽃을 발생시키는 중심전극 끝부분이 마모돼 접지전극 끝부분과의 간극이 점점 넓어지게 된다. 이 간극이 넓어질수록 불꽃이 잘 일어나지 않게 돼 실린더 내에서의 폭발에 이상이 생기게 된다.

점화플러그는 엔진의 상태를 확인하는 척도가 되기도 한다. 양호한 상태의 점화 플러그라면 전극이 회백색, 황갈색을 띤다. 하지만 전극, 점화 플러그 몸체 등에 검은색 그을음이 부착된 상태라면 기본에

의한 오염을 의심해봐야 하는데, 일반적으로 혼합비 불량, 에어 클리너 막힘, 낮은 옥가의 플러그를 장착했을 경우 등이 해당된다. 또한 전극 부위에 끈적한 오일이 묻어 있다면 엔진 오일이 너무 많거나 피스톤 링, 실린더 등의 마모가 심해 엔진 오일이 연소실로 과도하게 유입되는 경우이다.

전극이 부분적으로 녹거나 파손되는 경우도 있다. 이 경우 연소실의 과열, 벨브 및 배전기 등의 불량, 옥탄가 낮은 연료를 사용하는 경우, 기준보다 높은 옥가의 플러그 사용 등 여러 원인이 있을 수 있다.
