“만리장성 수천년 보존 침병은 ‘이끼’”

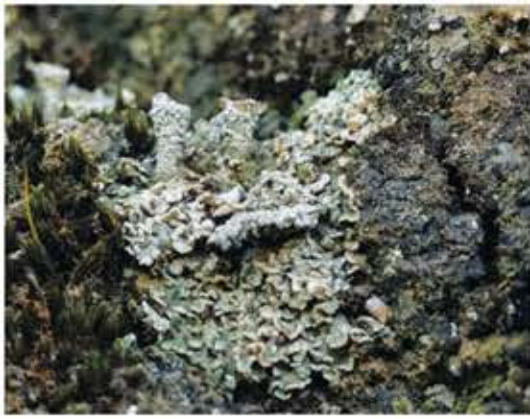
▲ 만리장성에서 발견된 이끼. 사진=Science Advances

렘넬라리아, 마이크로클레우스 등의 시아노박테리아군,
침꼬마이끼과에 속하는 이끼 등 다양한 종류의 바이오크
러스트로 덮여있다.

이들 바이오크러스트는 흙벽 토양 입자 사이의 작은 틈
인 공극과 흡수력으로 침투한 물을 보관하는 가느다란 관
인 모세관을 매우는 역할을 했다. 이를 통해 흙벽에 침투되
는 수분을 평균 5.2% 줄였다. 성벽에 붙은 이끼류는 수분
침투력을 약 5.5%에서 22.6%까지 낮추는 효과가 있었다.
